Baubiologische Pilzsanierung und Renovierung

Baubiologie ist ganzheitlich orientiert. Dieser zentrale Anspruch führt im vorliegenden Fall geradlinig von der Begutachtung bis zur konsequent ausgeführten Sanierung. Ein Musterbeispiel, was durch Zusammenarbeit erreicht werden kann - sowohl für den Kunden als auch für das Ansehen der Baubiologie.

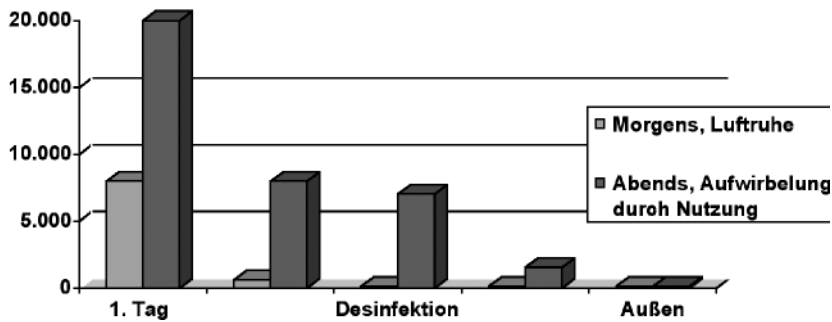
Verlauf der Luftkeimzahl je m³ Luft

Das Belastungsniveau der Außenluft ist erst nach ca. 2 – 3 Monaten ständiger Luftreinigung erreicht.
