Baubiologische Pilzsanierung und Renovierung

Baubiologie ist ganzheitlich orientiert. Dieser zentrale Anspruch führt im vorliegenden Fall geradlinig von der Begutachtung bis zur konsequent ausgeführten Sanierung. Ein Musterbeispiel, was durch Zusammenarbeit erreicht werden kann - sowohl für den Kunden als auch für das Ansehen der Baubiologie.

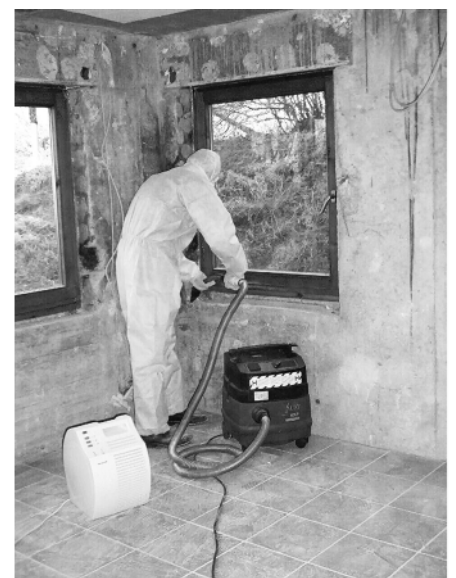
Nach Entfernung der Verkleidung und der Mörtelbatzen werden die stark mit Schimmel befallenen Rollläden ausgebaut. Diese Schwachstelle der Gebäudeaußenhülle ist bei fast allen Schimmelproblemen mitbeteiligt. Hier trifft feuchte Innenluft unmittelbar auf relativ niedrige Oberflächentemperaturen; Kondensat und Schimmelbefall sind die Folgen. Vom Rollokasten rieseln ständig Sporen herab, bei gekippten Fenstern und heruntergelassenen Rollläden werden Pilzbestandteile direkt mit dem Luftstrom in den Innenraum gesaugt. So erfolgt eine ständige Neukontamination des Wohnraums.

Daher auch hier die Empfehlung: Ausbau der Rollos und fachgerechte Dämmung des Hohlraums. Ein Blick von innen auf die heruntergelassenen und gut beleuchteten Dreckschleudern überzeugt.
