# Spieglein, Spieglein an der Wand

## Schimmelpilze im Haus: Kleine Ursache – große Folgen

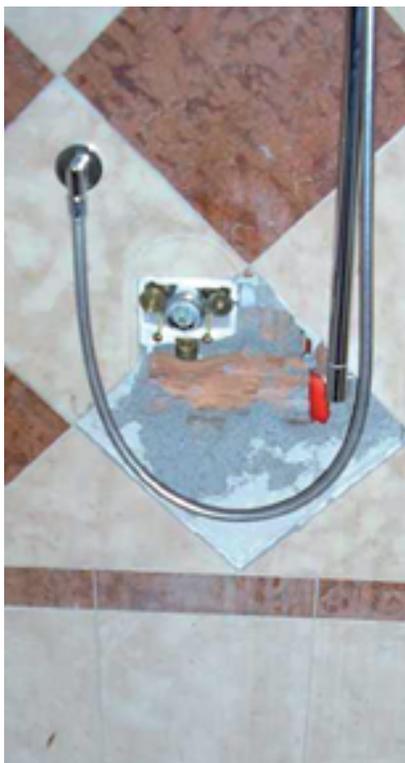
Schadensbereich Bad

Unsere Feuchtemessungen zeigen: Der Ursprung des Problems liegt im Nebenraum. Genau auf der anderen Wandseite des Schimmelflecks befindet sich die Armatur der Dusche. Kleine Ursache mit großer Folge: Ein winziger Spalt an der Abdeckung der Unterputzarmatur ließ tröpfchenweise Duschwasser eindringen. Ohne den Spiegel an der Rückseite der Wand wäre es vermutlich bei

Als Ersthilfe-Maßnahme wird der Befall im Kinderzimmer gründlich desinfiziert und dieser Raum samt allem Inventar professionell feingereinigt. Auch im Badezimmer wird der durchfeuchtete Bereich vorsichtig geöffnet, beprobt und desinfiziert. Begleitend wird die Familie mit Mietgeräten zur Luftreinigung und einem Spezialsauger ausgerüstet. Die Raumluft wird konstant gefiltert. Wände, Böden und das Mobiliar müssen ständig gereinigt werden. Der erste Schritt ist damit geschafft und die Familie kann sich auf die Wiederherstellung ihrer Gesundheit konzentrieren.

Auf der Probe aus der Duscharmatür wird *Acremonium kiliense* nachgewiesen, einer der wenigen Pilze, für die sogar arbeitsrechtliche Auflagen gelten. Gut, dass hier schon vorsorglich desinfiziert wurde.

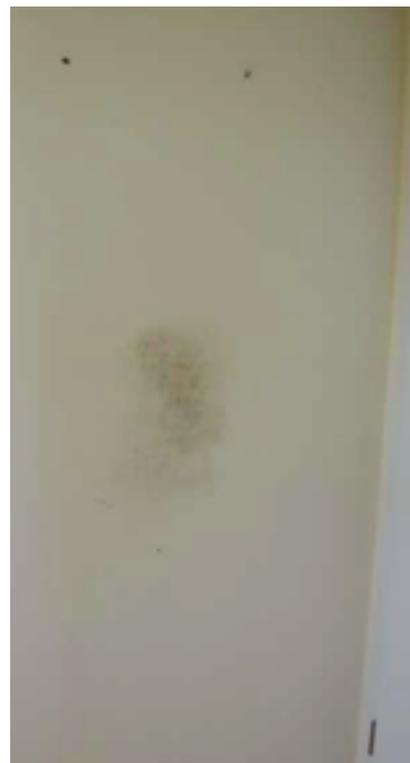
Als eines der Kinder auszieht, wird im Haus umgeräumt. Ein Zimmer im ersten Stock wird frei für die kleinen Zwillinge. Alle Einrichtungsgegenstände sind schon draußen, zuletzt wird noch der Spiegel von der Wand genommen. Ein fauliger Geruch breitet sich im Kinderzimmer aus. Die Rückwand des Spiegels schimmert grünlich, flächiger Schimmel hat sich gebildet. Instinktiv handelt die Familie richtig: Der befallene Gegenstand wird in einen großen Plastiksack gepackt, und kommt ins Freie. Die Zimmertür zum Hausflur wird geschlossen und der Gruftgeruch kräftig weggelüftet. Doch wie geht's jetzt weiter? Wer ist denn für so was der Fachmann, wer ist hier zuständig? Die Computer laufen heiß, die Telefone kommen nicht zur Ruhe. Man fragt sich durch: Arzt, Bauamt, Umweltamt und landet schließlich beim Suchbegriff „Baubiologie“.

Auswirkungen im Kinderzimmer

einem kleinen Wasserschaden geblieben. So aber hat sich dahinter der Schimmelpilz gebildet, der in Spuren im ganzen Haus nachweisbar ist. Glücklicherweise ergibt die detaillierte Bestandsaufnahme des Hauses keine weiteren Quellen oder Ausbreitungspfade des Pilzproblems im Haus.
